การศึกษาการชำรุดของคอนกรีตที่ผิวทางวิ่งของสนามบินตากลิ

ABSTRACT

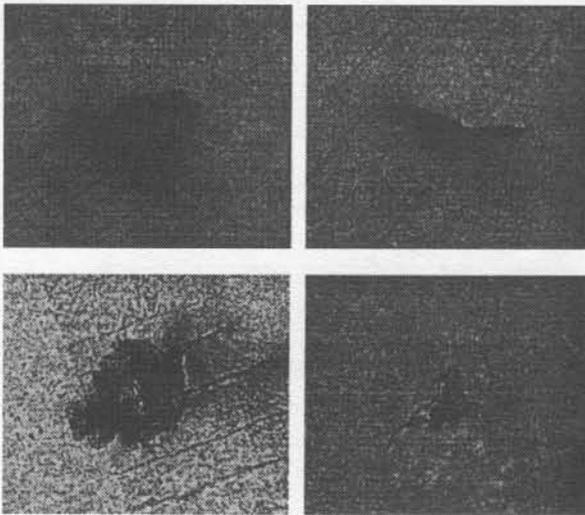
ผลการตรวจสอบสภาพความเสียหายที่เกิดขึ้นพบว่า มีรอยแตกเล็กๆ หรือมีการบวมตัวของคอนกรีต ขนาด 2-5 ซม. ลึกจากผิวลงไปประมาณ 1-2 ซม. มีสิบริเวณรอยแตกคล้ายสิริสนิมบริเวณที่เกิดอยู่ในเนื้อหิน สีของเนื้อหินที่สังเกตได้มีสีเทาดำ แตกต่างจากสีของสีเทาจางๆ ของหินปูนทั่วไป บางจุดที่เกิดและมีความรุนแรงทำให้เกิดการหลุดล่อนของผิวคอนกรีต ขนาดของความเสียหายมีให้เห็นอยู่ชัดเจนทั่วไปบนผิวทางวิ่ง รูปที่ 1 แสดงให้เห็นถึงตัวอย่างความรุนแรงและสภาพพื้นผิวทางวิ่งที่มีรอยแตกดังกล่าว บางจุดได้มีการซ่อมในเบื้องต้นไปบ้างแล้ว

รูปที่ 1 สภาพความเสียหายที่เกิดขึ้นบนพื้นผิวทางรังสนามบินตาคลีย์

เมื่อทราบสาเหตุที่เกิดขึ้นและแนวทางป้องกันแล้ว จะได้ทำการเสนอแนะแนวทางแก้ไขรอยแตกที่เกิดขึ้นในปัจจุบัน ซึ่งขั้นตอนที่ควรทำคือ กำจัดคอนกรีตส่วนที่เสียหายออกไปโดยไม่ให้กระทบต่อคอนกรีตที่อยู่รอบๆ ทำความสะอาดพื้นผิวบริเวณที่เสียหาย และเก็บเศษวัสดุต่างๆ ให้เรียบร้อย จากนั้นหาด้วยสารยึดระหว่างคอนกรีตเก่าและใหม่ และเทวัสดุซ่อมที่เลือกใช้ ทั้งไว้จนรับน้ำหนักได้ ผลการเปรียบเทียบความแข็งแรงของวัสดุที่ใช้ที่มีให้เลือกอยู่ในท้องตลาด ระหว่างเกรท์ ซีเมนต์มอร์ต้าร์ และอีพอกซีมอร์ต้าร์ พบว่าวัสดุที่เหมาะสมในการซ่อมสนามบินคือ อีพอกซีมอร์ต้าร์ เนื่องจากแข็งตัวเร็ว ซึ่งเหมาะกับการใช้งานซ่อมที่ต้องการเปิดใช้งานเร็ว

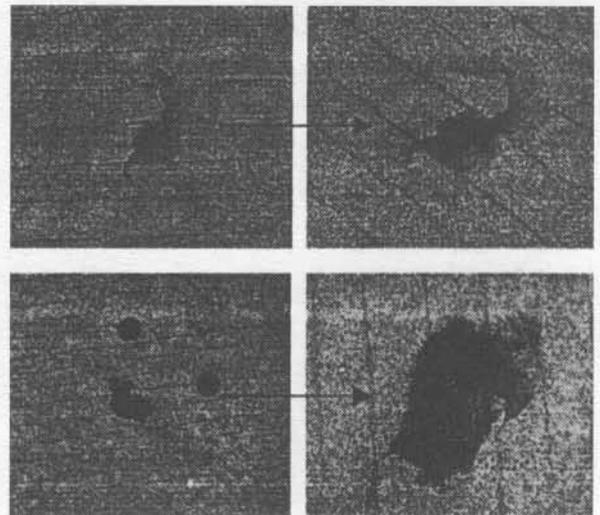
นอกจากนี้แล้วจากการสังเกตการเปลี่ยนแปลงที่เกิดขึ้นในระยะเวลา 6 เดือน พบว่ามีการเปลี่ยนแปลงรุนแรงมากขึ้นที่อาจทำให้เกิดรอยแตกที่มากขึ้นจนนำไปสู่การหลุดล่อนของผิวคอนกรีตเป็นชิ้นเล็กๆ ได้ ส่งผลให้ความสามารถในการรับน้ำหนักของคอนกรีตลดลงได้ (ดูรูปที่ 2)

รูปที่ 2 สภาพความเสียหายมีความรุนแรงมากขึ้นเมื่อเวลาผ่านไป 6 เดือน

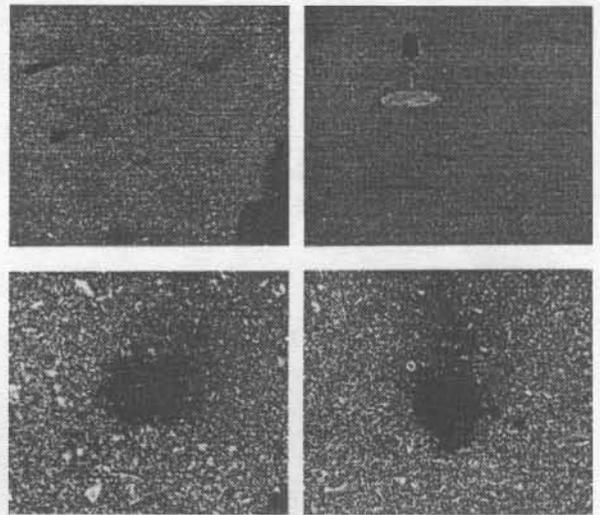
ผลการตรวจสอบสภาพความเสียหายในสถานที่จริงยังพบอีกว่าความเสียหายลักษณะเดียวกันนี้ เกิดขึ้นที่ในเนื้อหินของแอสฟัลติกคอนกรีตที่มีอยู่ทั้งบนไหล่ทางของทางวิ่งและทางขับ แต่ไม่เกิดการแตกร้าวในแอสฟัลติกคอนกรีต ให้เห็นเช่นในกับที่เกิดในปอร์ตแลนด์คอนกรีตเนื่องจากหินที่ใช้ในแอสฟัลติกคอนกรีตถูกเกาะยึดด้วยดีในแอสฟัลต์ที่มีความยืดหยุ่นดีกว่า จึงไม่เกิดการแตกร้าว รูปที่ 3 แสดงตัวอย่างสภาพความเสียหายที่เกิดขึ้นบนแอสฟัลติกคอนกรีต

รูปที่ 3 สภาพของแอสฟัลติกคอนกรีตที่ไหลทางรังและทางขับ

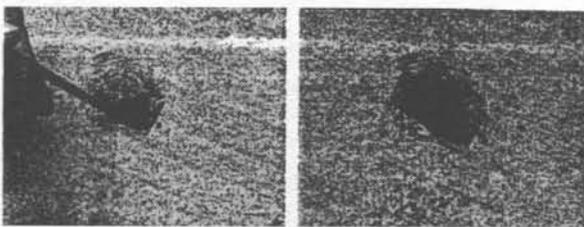
รูปที่ 4 การเก็บตัวอย่างที่มีลักษณะเป็นผงฝุ่นสีดำที่มีอยู่ในเนื้อหิน

ผลการวิเคราะห์ด้วย XRD สำหรับผงตัวอย่าง 2 ชุดพบว่าแร่ไฟไรต์ หรือ FeS_2 เป็นส่วนประกอบทั้งสองตัวอย่างดังแสดงในตารางที่ 3 หมายความว่า ปริมาณเหล็กที่มีอยู่มากเกินไปน่าจะอยู่ในรูปของแร่ไฟไรต์

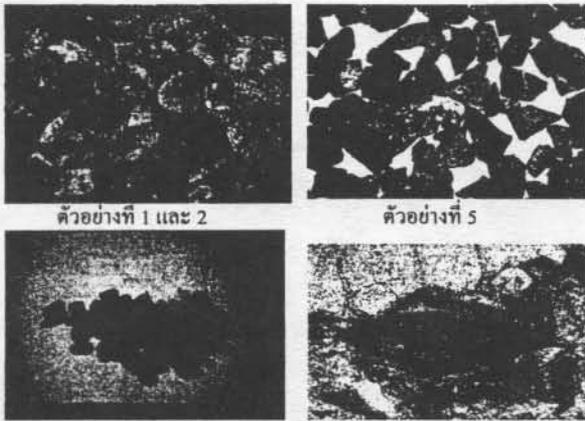
ผลที่ได้จากตารางที่ 5 พบว่าตัวอย่างที่ 5, 7 และ 8 มีปริมาณของ Fe_2O_3 และ S สูงมากผิดปกติของหินปูนทั่วไป จึงนำผลที่ได้ของ 3 ตัวอย่างนี้ไปคำนวณหาปริมาณ Fe และ S เพื่อเปรียบเทียบกับสัดส่วนของปริมาณ Fe และ S ที่มีอยู่ในแร่ไฟไรต์ ตารางที่ 6 แสดงผลที่ได้จากการเปรียบเทียบ ซึ่งพบว่าตัวอย่างที่ 5, 7 และ 8 มีสัดส่วนปริมาณของ Fe และ S ใกล้เคียงกับของไฟไรต์มาก แต่ตัวอย่างที่ 7 และ 8 ไม่สามารถเห็นไฟไรต์ด้วยตาเปล่าได้ ดังนั้นวิธีตรวจสอบปริมาณ Fe_2O_3 และ S จึงน่าจะนำมาใช้ได้ในการตรวจสอบว่าหินที่ใช้ น่าจะมีแร่ไฟไรต์เจือปนอยู่หรือไม่

เป็นที่น่าสังเกตต่อไปว่าปริมาณของ Fe_2O_3 ที่มีอยู่ในตัวอย่างที่ 6 มีสูงมากผิดปกติของหินปูนทั่วไป ซึ่งไม่น่าจะส่งผลดี

ตัวอย่างที่ 6
รูปที่ 6 ภาพตัวอย่างหินที่นำมาทดสอบ
หาปริมาณ Fe_2O_3 และ S

ต่อคุณสมบัติต่างๆ ของคอนกรีต จึงควรหลีกเลี่ยงการใช้หินดังกล่าวในงานก่อสร้างทั่วไปด้วยเช่นกัน
